Puntos de Descargas a Cuerpos de Agua

Región No. 2

Sector: Las Monjas

Cuerpo de Agua: Caño Martin Peña

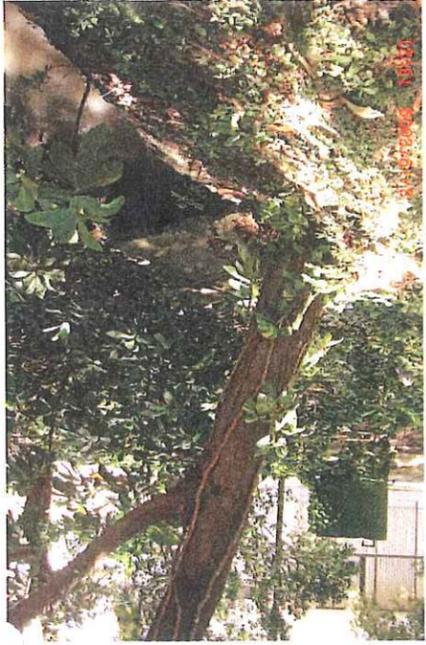
CIMG5086

DISTRITO/REGION	CUADRICULA	ESTRUCTURA NO.	BARRIO
2	I106	S-024	HATO REY

SECTOR LAS MONJAS
CALLE/UBICACION: PONCE DE LEON (MERCANTIL PLAZA EN LA PLACITA)

AGUAS SANITARIA DEL EDIFICIO MERCANTIL PLAZA APARENTE  
 QUE LE APLICAN CIERTO GRADO DE TRATAMIENTO  
 ESTO NO ESTA MOSTRADO EN EL PLANO DEL MSS.

SI EFECTIVAMENTE EL MERCANTIL ESTA DESCARGANDO  
 SUS AGUAS DOMESTICA AL CAÑO SE DEBE BUSCAR ALTERNATIVAS  
 PARA QUE DESCARGUEN A UN SISTEMA SANITARIO como TAL.

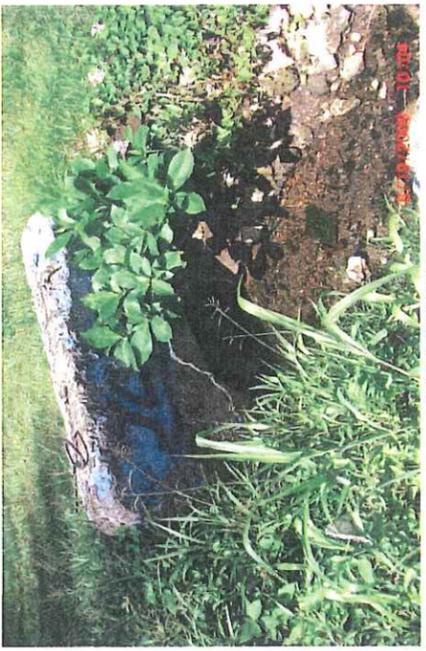
CIMG5057

DISTRITO/REGION	CUADRICULA	ESTRUCTURA NO.	BARRIO
2	I106	S-006B	HATO REY

SECTOR LAS MONJAS  
 CALLE / UBICACION: INT. CAUSE SAN JOSE / VENEZIA

- HEAD WALL  
 TYPE B  
 TYPE #C 24"Ø  
 CONCRETE END SECTION  
 METAL END SECTION  
 ESPECIAL
- TUBO  
 Diámetro: \_\_\_\_\_

CANAL TIERRA REQUIERE MANTENIMIENTO  
NO ESTA MOSTRADO EN EL PLANO DE MSJ.

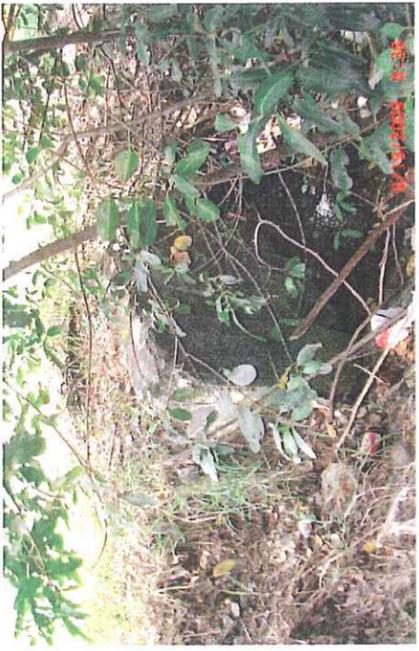
CIMG5053

DISTRITO/REGION	CUADRICULA	ESTRUCTURA NO.	BARRIO
2	I106	S-016B	HATO REY

SECTOR LAS MONJAS
CALLE/UBICACION: INT. CALLE SAN JOSE / GARDEL

- HEAD WALL  
 TYPE B  
 TYPE C 2-12" Ø  
 CONCRETE END SECTION  
 METAL END SECTION  
 ESPECIAL
- TUBO  
 Diametro: \_\_\_\_\_

EXISTE PERO NO ESTA MOSTRADO EN EL PLANO DE  
MSS

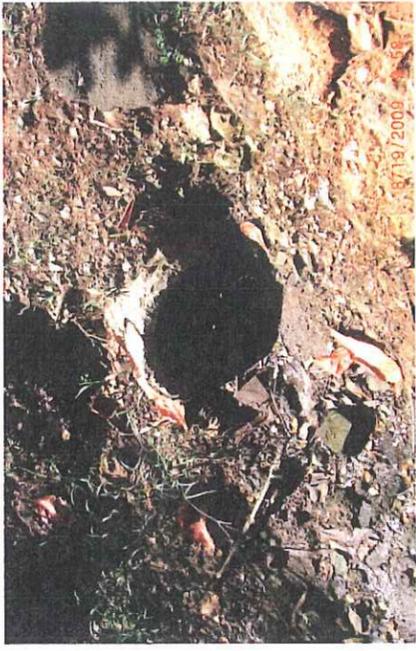
CIMG5056

DISTRITO/REGION	CUADRICULA	ESTRUCTURA NO.	BARRIO
<u>2</u>	<u>I106</u>	<u>S-007B</u>	<u>HATO REY</u>

SECTOR <u>LAS MONJAS</u>
CALLE/UBICACION: <u>CALLE SAN JOSE FRENTE TALLER MARTIN PEÑA AUTO BODY</u>

TUBO  
Diámetro: 18"

EXISTE PERO NO ESTA MOSTRADO EN EL PLANO DE MSJ.

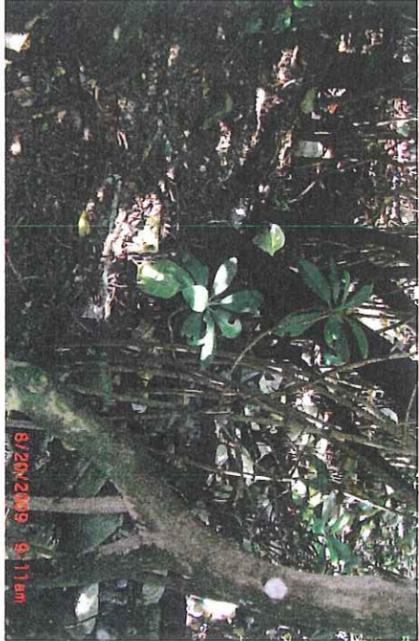
CIMG5120

DISTRITO/REGION	CUADRICULA	ESTRUCTURA NO.	BARRIO
2	Jioa	S-022	HATO REY

SECTOR LAS MONJAS
CALLE / UBICACION: CALLE SAN JOSE

TUBO  
Diametro: 12"

NO SE PUDO ACCEDER AL PUNTO DE DESCARGA POR  
LO ABUNDANTE DE LA VEGETACION
